Únos letadla OK ADN L410 Turbolet dne 8. 6. 1972 – soudnělékařské poznámky

Hijacking of the aircraft OK ADN L410 TURBOLET on June 8, 1972 - Forensic Medical Notes

Soud Lek 2021; 66(1): 11–16

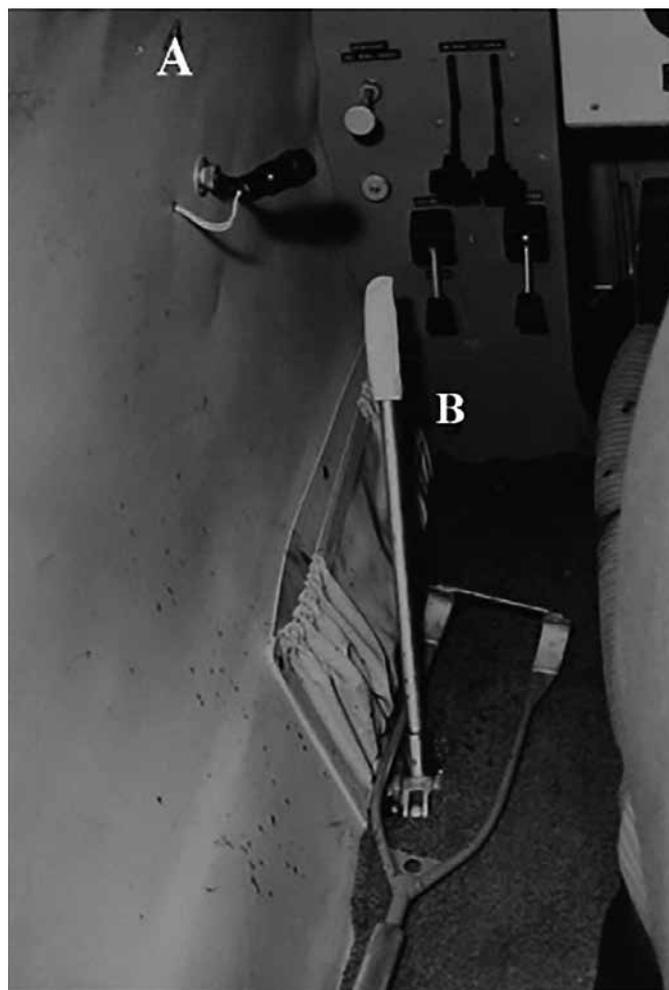
Obrázek 1. Levá boční stěna kabiny letadla u sedadla pilota.

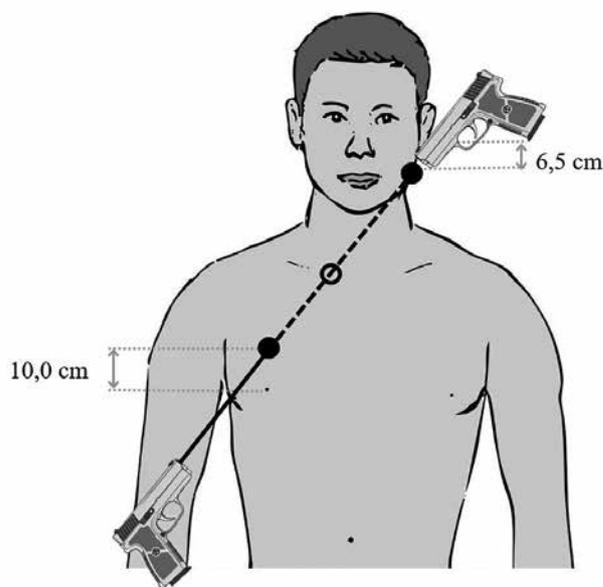
Schéma 1. Průběh střelného kanálu, pohled zepředu.

Při pitvě byly zjištěny stav po pitvě a pokročilá hniloba. Protože tato pitva byla provedena neúplně a protože část tkáně a pokožky z levé poloviny krku byla při ní odebrána a nebyla při přepitvání k dispozici, bylo možno rekonstruovat střelný kanál pouze neúplně (schéma 1 a 2). **Ten začíná otvorem v kůži umístěným 10 cm nad pravou prsní bradavkou, pokračuje doleva a lehce vzhůru podkožním vazivem a prsním svaelem, prochází 2. žebrem vpravo ve vzdálenosti 4,5 cm od hrudní kosti, dále pokračuje spodní a vnitřní stranou pravé klíční kosti a pod jejím skloubením s kostí hrudní, tečije na přední straně chrupavky prstencové a první prstenec průdušnice a na spodní straně levý**

lalok štítné žlázy, prochází na přední straně levé společné krkavice a pokračuje do prostoru levého kývače. Otvor výstřelu nebyl nalezen a nacházel se na levé polovině krku v místech, kde byla část pokožky při první pitvě odebrána. Směr kanálu průstřelu odprava doleva je z provedené pitvy patrný pouze z úlohků 2. žebra vpravo, který je vylomen směrem doleva a navnitř. Dále bylo při pitvě zjištěno zhmoždění levé plicce, tečkovité výronky pod nitroblánou srdeční, krvácení v okolní tkáni podél průstřelu, dva krevní výrony do měkkých pokrývek lebních nad levým hrbolem čelním a oděrek na palcové hraně pravého předloktí, který jevitální reakci. Kromě pitevnických řezů na hlavě a trupu byly nalezeny řezné rány v oblasti obou zápěstí, které však nejeví žádnou známku vitální reakce.

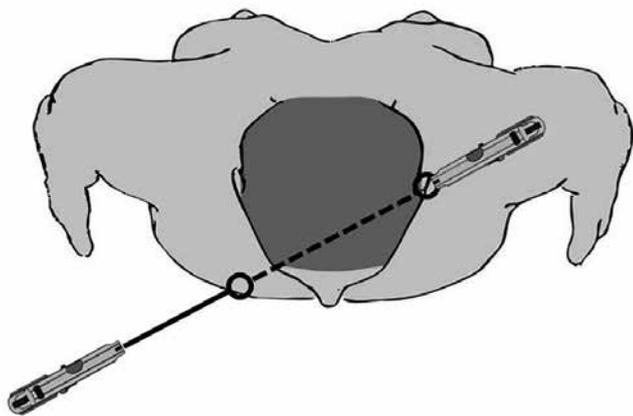
Schéma 2. Průběh střelného kanálu, pohled shora.

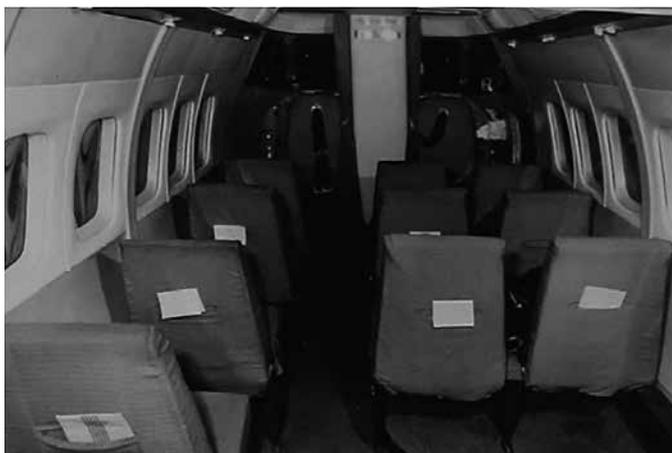
Obrázek 2. Kabina letadla, vlevo vpředu sedadlo pilota.

mohl Mičicu střelit do prsou z pravé strany tak, aby střela vylétla krkem. Dále popisuje, že po přistání v NSR našel střelu vedle levého pedálu svého, tj. pravého nožního řízení, nábojnici vlevo od sedačky Mičici, to je vedle levé sedačky.

Po prostudování pitevního protokolu a posudku z NSR, svědeckých výpovědí i znaleckého posudku kriminalistického ústavu prohlédli oba znalci prostor kabiny letadla typu L410 Turbolet (Obrázek 2) s cílem posoudit, z které strany byl kapitán Mičica zasažen výstřelem. Z toho vyplynulo, že z levé strany, to je do krku, mohl být Mičica zasažen pouze tehdy, jestliže by Adamica držel pistoli v levé ruce ve zcela nepřirozené poloze tak, že by měl předloktí vytaženo vzhůru nad levé rameno Mičici těsně při levé straně kabiny a ruku ohnutou v zápěstí ve strmém úhlu směrem dolů doprava. Poloha ruky Adamici při takové střelbě by byla přirozenější, otočil-li by se Mičica před výstřelem dozadu přes levé rameno a pootočil-li by trup doleva. Toto otočení by však vzhledem k situaci bylo zcela bezúčelné, neboť by dozadu za sebe, kde by stál Adamica, neviděl a hleděl by do levé stěny kabiny. Přirozenější by pro něho po stržení sluchátek bylo otočení doprava přes pravé rameno, přičemž měl možnost zvednout pravou paži nad opěradlo. V takovém případě by mohl být zasažen do pravé strany hrudníku a střela mohla při otočení osy trupu doprava vylétnout levou stranou krku. Při této variantě mohlo snadno dojít i k poranění, které bylo nalezeno na pravém předloktí, a které mohlo být způsobeno spodní hranou pistole, jak bylo popsáno v předchozím posudku. Pro zasažení Mičici výstřelem zleva doprava nasvědčují pouze nejednotné výpovědi svědků a posudek z NSR. Tento posudek se však neopírá o žádný věcný důkaz a v žádné z výpovědí obou svědků se neuvádí, ve které ruce měl Adamica zbraň. Proti této variantě zásahu svědčí i to, že by Adamica musel střelit levou rukou z nepřirozené polohy, nebo by se musel Mičica před výstřelem po stržení sluchátek otočit doleva, což by bylo v dané situaci zcela nelogické. Pro zasažení Mičici zprava do hrudníku svědčí **nález úlomku 2. žebra vpravo, který je vpáčen navnitř, jak je uvedeno v prvním posudku**. Také poloha Adamici při výstřelu by byla přirozená za předpokladu, že měl zbraň v pravé ruce. Rovněž otočení Mičici po stržení sluchátek doprava dozadu je daleko pravděpodobnější, než na opačnou stranu.
