Koulování – nezvyklá příčina poranění sleziny

Snowball fight - an unusual cause of spleen injury

Soud Lek 2017; 62(1): 6–7

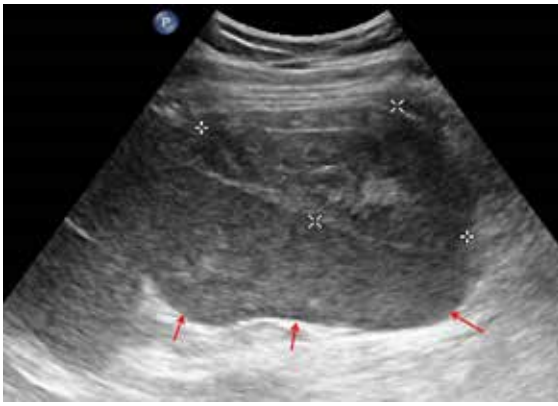
Obr. 1. Ultrazvukové vyšetření břicha - podélný řez slezinou v koronární rovině (červené šipky). Slezina nehomogenní, tvarově defigurovaná. Při jejím laterálním okraji hypoechogenní nehomogenní formace vzhledu koagulovaného hematomu (bílé křížky).

a rozvíjející se bolesti břicha a levého ramena. Udává možný úraz sněhovou koulí při koulování s manželkou před 5 dny. Nejprve si bolesti s touto aktivitou nespojoval. Jeho stav se však zhoršoval, a proto vyhledal lékařskou pomoc. Při klinickém vyšetření je náznak peritoneálního dráždění, pozitivní frenikový příznak a výrazná palpační bolestivost v levém podžebří. Ošetřující klinický lékař vyslovuje podezření na rupturu sleziny a odesílá pacienta na ultrazukové vyšetření. Radiolog při vyšetření detekuje nehomogenní strukturu sleziny, velikosti okolo 17x3,5 cm, tvarově defigurovanou objemným hypoechogenním hematodem. Ten rozměrů cca 10x4,5 cm (obr. 1). Dále nalezena i volná tekutina v malé pánvi.

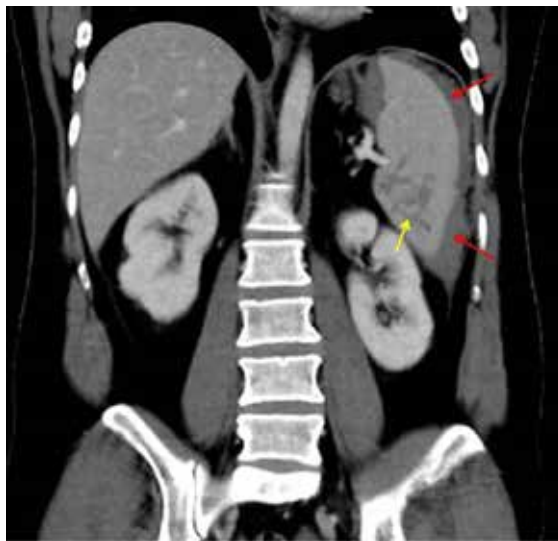
Obr. 2. CT vyšetření břicha postkontrastně, v portovenózní fázi, koronární rovina. Vícečetné hypodenzní linie parenchymu sleziny odpovídající laceracím (žlutá šipka), subkapsulární hematom (červené šipky).

Pacient poté upřesňuje anamnézu úrazu – nejednalo se o prostou sněhovou koulí, ale o kus ledu velikosti 40 cm. Na základě ultrazukového nálezu je pacient odeslán na vyšetření břicha výpočetní tomografií, kde se potvrdila diagnóza z ultrazukového vyšetření. Slezina byla nepravidelného tvaru - defigurovaná, postkontrastně nehomogenní sycení, hypodenzní pruhy lacerací dosahující až k laterální kontuře, je zde i podíl intraparenchymového hematomu. Dále detekce hypodenzního lemu v okolí cca 3/4 sleziny šíře až 4 cm nepravidelných kontur (obr. 2). Diskrétní tekutinové lemy i pod bránicí a parakolicky vlevo, hemoperitoneum v pánvi – nad močovým měchýřem, lemy mezikličkové v mezogastríích.

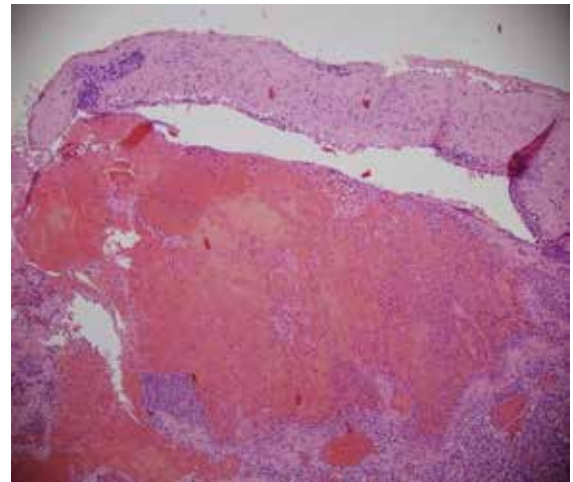
Obr. 3. Histologický obraz lacerace sleziny s hematodem (HE x 100 - mikrofotografie autorům zapůjčena z Ústavu patologie FN Brno Bohunice).

Na ústavu patologie provedeno makroskopické i mikroskopické vyšetření sleziny s nálezem četných ruptur na obou pólech, v rupturách a subkapsulárně přítomen hematom.
